Inspectierapport

Rapport m.b.t. de NEN 3140 / EN 50110 inspectie zoals door Inspectie Groep Nederland uitgevoerd bij:

Klant:	CB Fashion Helmond
Adres:	Heibloemweg 10
Plaats:	5704 BS Helmond
Dossier:	CB180228.nen.mv.ivde
Inspecteur:	R. van Reeden
Datum meting:	19-04-2018 - 20-04-2018
Contactpersoon:	de heer R. Bellemakers
Rapport datum:	17-05-2018
Onderdeel:	NEN 3140
Versie:	1

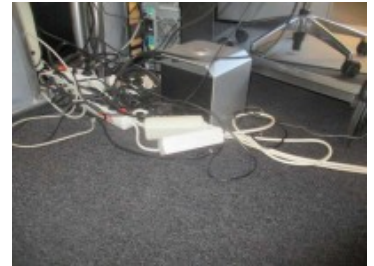
Item: 1	Beveil.:	Karakteristiek:	In =	Rschl	Ik =	Ri =
UI =	Uf =	Riso =	Re =	Uaan =	laf =	t =

In de praktijk:	Er worden wcd's door middel van contactdozen of snoeren verlengd, kans op overbelasting.		
Opmerkingen:	Kans op overbelasting is zeer groot. Geadviseerd wordt om de vaste installatie uit te breiden middels extra wandcontactdozen, om overbelasting te voorkomen. Verlengdozen en verlengkabels mogen alleen tijdelijk (maximaal 2 maanden) worden gebruikt.

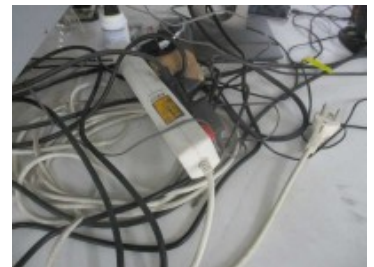
Item: 2	Beveil.:	Karakteristiek:	In =	Rschl	Ik =	Ri =
UI =	Uf =	Riso =	Re =	Uaan =	laf =	t =

In de praktijk:	Er worden wcd's door middel van contactdozen of snoeren verlengd, kans op overbelasting.		
Opmerkingen:	Kans op overbelasting is zeer groot. Geadviseerd wordt om de vaste installatie uit te breiden middels extra wandcontactdozen, om overbelasting te voorkomen. Verlengdozen en verlengkabels mogen alleen tijdelijk (maximaal 2 maanden) worden gebruikt.

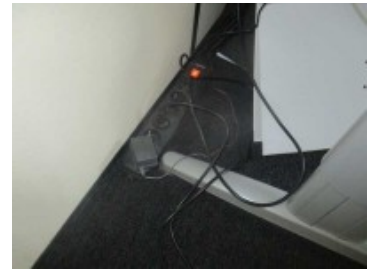
Item: 3	Beveil.:	Karakteristiek:	In =	Rschl	Ik =	Ri =
UI =	Uf =	Riso =	Re =	Uaan =	Iaf =	t =

In de praktijk:	Er worden wcd's door middel van contactdozen of snoeren verlengd, kans op overbelasting.		
Opmerkingen:	Kans op overbelasting is zeer groot. Geadviseerd wordt om de vaste installatie uit te breiden middels extra wandcontactdozen, om overbelasting te voorkomen. Verlengdozen en verlengkabels mogen alleen tijdelijk (maximaal 2 maanden) worden gebruikt.

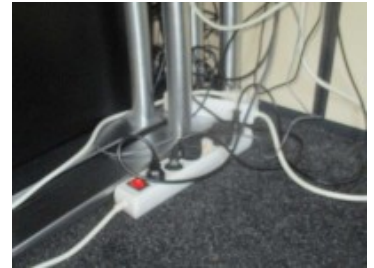
Item: 4	Beveil.:	Karakteristiek:	In =	Rschl	Ik =	Ri =
UI =	Uf =	Riso =	Re =	Uaan =	Iaf =	t =

Component:	Verlengsnoeren / verdeel dozen	Urgentie	M
Op tekening:	Meetpunt 4074		
In de praktijk:	Er worden wcd's door middel van contactdozen of snoeren verlengd, kans op overbelasting.		
Opmerkingen:	Kans op overbelasting is zeer groot. Geadviseerd wordt om de vaste installatie uit te breiden middels extra wandcontactdozen, om overbelasting te voorkomen. Verlengdozen en verlengkabels mogen alleen tijdelijk (maximaal 2 maanden) worden gebruikt.

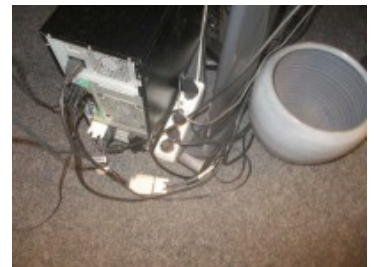
Item: 5	Beveil.:	Karakteristiek:	In =	Rschl	Ik =	Ri =
UI =	Uf =	Riso =	Re =	Uaan =	Iaf =	t =

Component:	Verlengsnoeren / verdeel dozen	Urgentie	M
Op tekening:	Meetpunt 4073		
In de praktijk:	Er worden wcd's door middel van 6 contactdozen of snoeren verlengd, kans op overbelasting.		
Opmerkingen:	Kans op overbelasting is zeer groot. Geadviseerd wordt om de vaste installatie uit te breiden middels extra wandcontactdozen, om overbelasting te voorkomen. Verlengdozen en verlengkabels mogen alleen tijdelijk (maximaal 2 maanden) worden gebruikt.

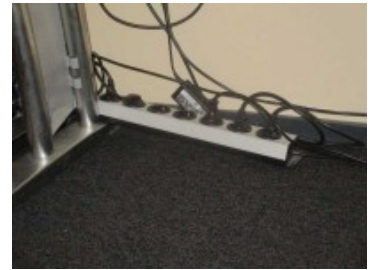
Item: 6	Beveil.:	Karakteristiek:	In =	Rschl	Ik =	Ri =
UI =	Uf =	Riso =	Re =	Uaan =	Iaf =	t =

In de praktijk:	Er worden wcd's door middel van contactdozen of snoeren verlengd, kans op overbelasting.		
Opmerkingen:	Kans op overbelasting is zeer groot. Geadviseerd wordt om de vaste installatie uit te breiden middels extra wandcontactdozen, om overbelasting te voorkomen. Verlengdozen en verlengkabels mogen alleen tijdelijk (maximaal 2 maanden) worden gebruikt.

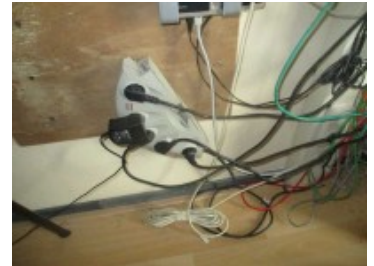
Item: 7	Beveil.:	Karakteristiek:	In =	Rschl	Ik =	Ri =
UI =	Uf =	Riso =	Re =	Uaan =	Iaf =	t =

In de praktijk:	Er worden wcd's door middel van contactdozen of snoeren verlengd, kans op overbelasting.		
Opmerkingen:	Kans op overbelasting is zeer groot. Geadviseerd wordt om de vaste installatie uit te breiden middels extra wandcontactdozen, om overbelasting te voorkomen. Verlengdozen en verlengkabels mogen alleen tijdelijk (maximaal 2 maanden) worden gebruikt.

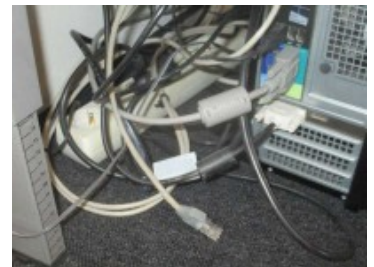
Item: 8	Beveil.:	Karakteristiek:	In =	Rschl	Ik =	Ri =
UI =	Uf =	Riso =	Re =	Uaan =	Iaf =	t =

In de praktijk:	Er worden wcd's door middel van contactdozen of snoeren verlengd, kans op overbelasting.		
Opmerkingen:	Kans op overbelasting is zeer groot. Geadviseerd wordt om de vaste installatie uit te breiden middels extra wandcontactdozen, om overbelasting te voorkomen. Verlengdozen en verlengkabels mogen alleen tijdelijk (maximaal 2 maanden) worden gebruikt.

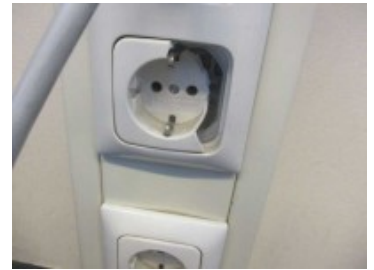
Item: 9	Beveil.:	Karakteristiek:	In =	Rschl	Ik =	Ri =
Ul =	Uf =	Riso =	Re =	Uaan =	Iaf =	t =

In de praktijk:	Afdekraam/inzetplaatje van de wcd of schakelaar is los/verwijderd, waardoor aanraakgevaar kan ontstaan.		
Opmerkingen:	Om kans op directe aanraking te voorkomen adviseren wij om de component te herstellen zodat het aan de product specificaties voldoet.

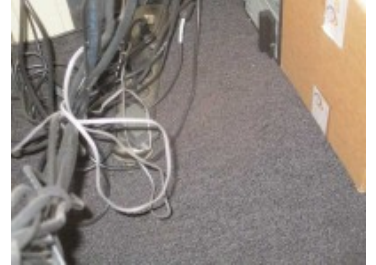
Item: 10	Beveil.:	Karakteristiek:	In =	Rschl	Ik =	Ri =
UI =	Uf =	Riso =	Re =	Uaan =	laf =	t =

In de praktijk:	Er worden wcd's door middel van contactdozen of snoeren verlengd, kans op overbelasting.		
Opmerkingen:	Kans op overbelasting is zeer groot. Geadviseerd wordt om de vaste installatie uit te breiden middels extra wandcontactdozen, om overbelasting te voorkomen. Verlengdozen en verlengkabels mogen alleen tijdelijk (maximaal 2 maanden) worden gebruikt.

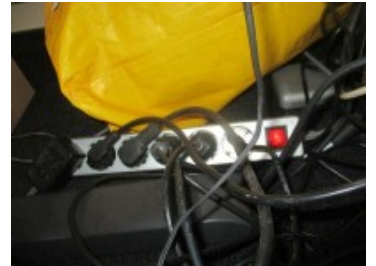
Item: 11	Beveil.:	Karakteristiek:	In =	Rschl	Ik =	Ri =
UI =	Uf =	Riso =	Re =	Uaan =	laf =	t =

In de praktijk:	Er worden wcd's door middel van contactdozen of snoeren verlengd, kans op overbelasting.		
Opmerkingen:	Kans op overbelasting is zeer groot. Geadviseerd wordt om de vaste installatie uit te breiden middels extra wandcontactdozen, om overbelasting te voorkomen. Verlengdozen en verlengkabels mogen alleen tijdelijk (maximaal 2 maanden) worden gebruikt.

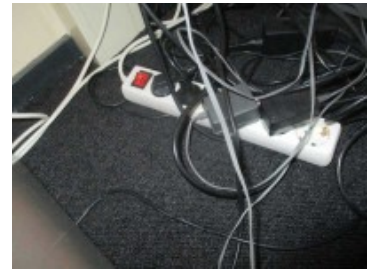
Item: 12	Beveil.:	Karakteristiek:	In =	Rschl	Ik =	Ri =
UI =	Uf =	Riso =	Re =	Uaan =	Iaf =	t =

In de praktijk:	Er worden wcd's door middel van contactdozen of snoeren verlengd, kans op overbelasting.		
Opmerkingen:	Kans op overbelasting is zeer groot. Geadviseerd wordt om de vaste installatie uit te breiden middels extra wandcontactdozen, om overbelasting te voorkomen. Verlengdozen en verlengkabels mogen alleen tijdelijk (maximaal 2 maanden) worden gebruikt.

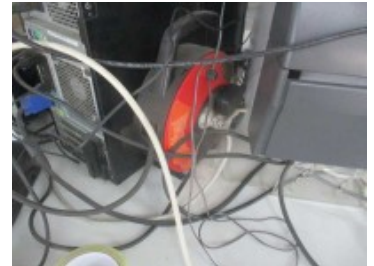
Item: 13	Beveil.:	Karakteristiek:	In =	Rschl	Ik =	Ri =
UI =	Uf =	Riso =	Re =	Uaan =	laf =	t =

Component:	Verlengsnoeren / verdeel dozen	Urgentie	M
Op tekening:	Meetpunt 4064		
In de praktijk:	Er worden wcd's door middel van contactdozen of snoeren verlengd, kans op overbelasting.		
Opmerkingen:	Kans op overbelasting is zeer groot. Geadviseerd wordt om de vaste installatie uit te breiden middels extra wandcontactdozen, om overbelasting te voorkomen. Verlengdozen en verlengkabels mogen alleen tijdelijk (maximaal 2 maanden) worden gebruikt.

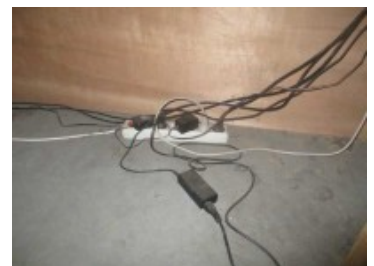
Item: 14	Beveil.:	Karakteristiek:	In =	Rschl	Ik =	Ri =
UI =	Uf =	Riso =	Re =	Uaan =	laf =	t =

Component:	Verlengsnoeren / verdeel dozen	Urgentie	M
Op tekening:	Meetpunt 4055		
In de praktijk:	Er worden wcd's door middel van contactdozen of snoeren verlengd, kans op overbelasting.		
Opmerkingen:	Kans op overbelasting is zeer groot. Geadviseerd wordt om de vaste installatie uit te breiden middels extra wandcontactdozen, om overbelasting te voorkomen. Verlengdozen en verlengkabels mogen alleen tijdelijk (maximaal 2 maanden) worden gebruikt.

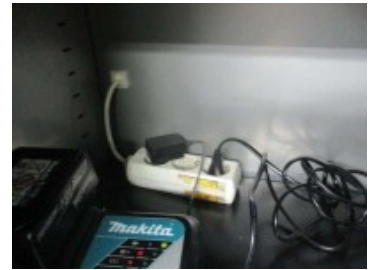
Item: 15	Beveil.:	Karakteristiek:	In =	Rschl	Ik =	Ri =
UI =	Uf =	Riso =	Re =	Uaan =	Iaf =	t =

In de praktijk:	Er worden wcd's door middel van contactdozen of snoeren verlengd, kans op overbelasting.		
Opmerkingen:	Kans op overbelasting is zeer groot. Geadviseerd wordt om de vaste installatie uit te breiden middels extra wandcontactdozen, om overbelasting te voorkomen. Verlengdozen en verlengkabels mogen alleen tijdelijk (maximaal 2 maanden) worden gebruikt.

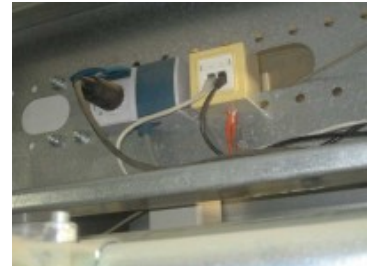
Item: 16	Beveil.:	Karakteristiek:	In =	Rschl	Ik =	Ri =
UI =	Uf =	Riso =	Re =	Uaan =	Iaf =	t =

In de praktijk:	Er worden wcd's door middel van contactdozen of snoeren verlengd, kans op overbelasting.		
Opmerkingen:	Kans op overbelasting is zeer groot. Geadviseerd wordt om de vaste installatie uit te breiden middels extra wandcontactdozen, om overbelasting te voorkomen. Verlengdozen en verlengkabels mogen alleen tijdelijk (maximaal 2 maanden) worden gebruikt.

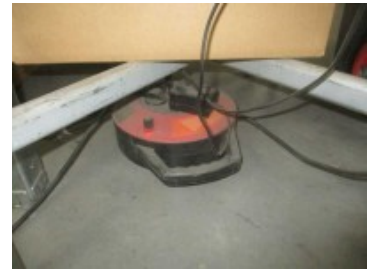
Item: 18	Beveil.:	Karakteristiek:	In =	Rschl	Ik =	Ri =
UI =	Uf =	Riso =	Re =	Uaan =	Iaf =	t =

In de praktijk:	Er worden wcd's door middel van contactdozen of snoeren verlengd, kans op overbelasting.		
Opmerkingen:	Kans op overbelasting is zeer groot. Geadviseerd wordt om de vaste installatie uit te breiden middels extra wandcontactdozen, om overbelasting te voorkomen. Verlengdozen en verlengkabels mogen alleen tijdelijk (maximaal 2 maanden) worden gebruikt.

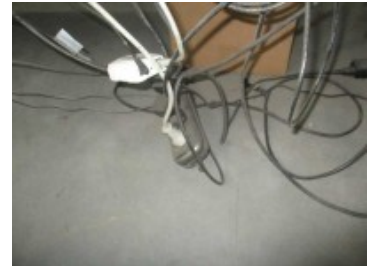
Item: 19	Beveil.:	Karakteristiek:	In =	Rschl	Ik =	Ri =
UI =	Uf =	Riso =	Re =	Uaan =	laf =	t =

In de praktijk:	Er worden wcd's door middel van contactdozen of snoeren verlengd, kans op overbelasting.		
Opmerkingen:	Kans op overbelasting is zeer groot. Geadviseerd wordt om de vaste installatie uit te breiden middels extra wandcontactdozen, om overbelasting te voorkomen. Verlengdozen en verlengkabels mogen alleen tijdelijk (maximaal 2 maanden) worden gebruikt.

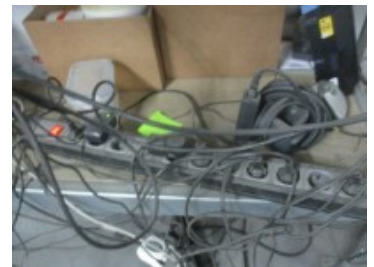
Item: 20	Beveil.:	Karakteristiek:	In =	Rschl	Ik =	Ri =
UI =	Uf =	Riso =	Re =	Uaan =	laf =	t =

In de praktijk:	Er worden wcd's door middel van contactdozen of snoeren verlengd, kans op overbelasting.		
Opmerkingen:	Kans op overbelasting is zeer groot. Geadviseerd wordt om de vaste installatie uit te breiden middels extra wandcontactdozen, om overbelasting te voorkomen. Verlengdozen en verlengkabels mogen alleen tijdelijk (maximaal 2 maanden) worden gebruikt.

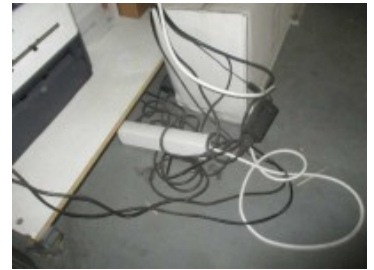
Item: 21	Beveil.:	Karakteristiek:	In =	Rschl	Ik =	Ri =
UI =	Uf =	Riso =	Re =	Uaan =	Iaf =	t =

In de praktijk:	Er worden wcd's door middel van contactdozen of snoeren verlengd, kans op overbelasting.		
Opmerkingen:	Kans op overbelasting is zeer groot. Geadviseerd wordt om de vaste installatie uit te breiden middels extra wandcontactdozen, om overbelasting te voorkomen. Verlengdozen en verlengkabels mogen alleen tijdelijk (maximaal 2 maanden) worden gebruikt.

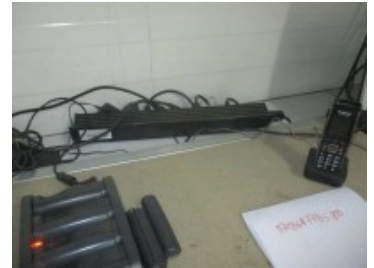
Item: 22	Beveil.:	Karakteristiek:	In =	Rschl	Ik =	Ri =
UI =	Uf =	Riso =	Re =	Uaan =	Iaf =	t =

Component:	Verlengsnoeren / verdeelkasten	Urgentie	M
Op tekening:	Meetpunt 4047		
In de praktijk:	Er worden wcd's door middel van contactdozen of snoeren verlengd, kans op overbelasting.		
Opmerkingen:	Kans op overbelasting is zeer groot. Geadviseerd wordt om de vaste installatie uit te breiden middels extra wandcontactdozen, om overbelasting te voorkomen. Verlengdozen en verlengkabels mogen alleen tijdelijk (maximaal 2 maanden) worden gebruikt.

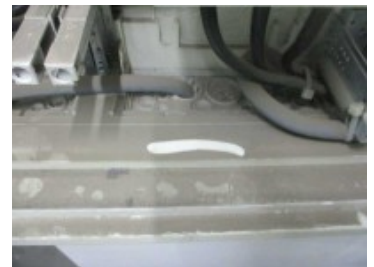
Item: 23	Beveil.:	Karakteristiek:	In =	Rschl	Ik =	Ri =
UI =	Uf =	Riso =	Re =	Uaan =	Iaf =	t =

Component:	Verdeler stof vuil	Urgentie	M
Op tekening:	Stof/vuil		
In de praktijk:	De verdeler bevat erg veel vuil en/of stof en/of ongedierte, kans op interne sluiting en of brandrisico.		
Opmerkingen:	Verdeler uitzuigen in spanningsloze toestand, stof kan zorgen voor interne sluiting of storingen en potentieel brandgevaar.

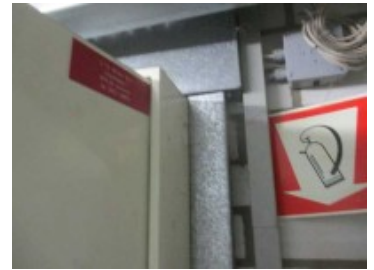
Item: 24	Beveil.:	Karakteristiek:	In = A	Rschl Ohm	Ik = A	Ri = Ohm
U _I = V	U _f = V	R _{iso} = Mohm	Re = 0 Ohm	U _{aan} = Volt	I _{af} = mA	t = ms

In de praktijk:	Geen beschermings leiding geconstateerd, geen optimale bescherming, niet toegestaan.		
Opmerkingen:	Ladderbanen en kabelgoten horen duidelijk en fysiek te zijn geaard voor een optimale bescherming.

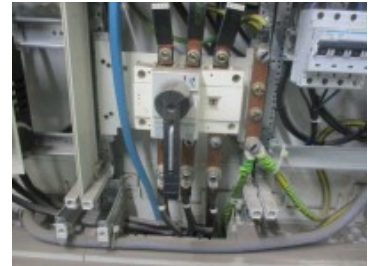
Component:	Voeding, 5 seconden regel toegepast	Urgentie	R
Op tekening:	Bouwjaar eerste aanleg 1999		
In de praktijk:	YmVk 4x70 mm ² Stelsel TN voeding komt van compact trafo		
Opmerkingen:	De meetwaarden vallen binnen de toleranties zoals gesteld in de norm, zie tabel vooraan in de rapportage.

Item: 25	Beveil.:	Karakteristiek: M	In = 160A	Rschl 0.23 Ohm	Ik = 1000 A	Ri = 0.21 Ohm
U _I = 232 V	U _f = 401 V	Riso = Mohm	Re = Ohm	Uaan = Volt	Iaf = mA	t = ms

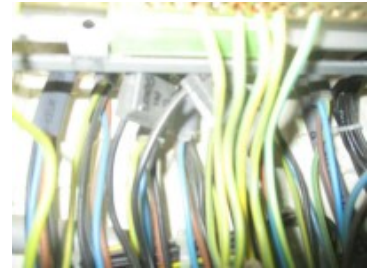
Item: 27	Beveil.:	Karakteristiek:	In =	Rschl	Ik =	Ri =
UI =	Uf =	Riso =	Re =	Uaan =	Iaf =	t =

In de praktijk:	In de verdeler wordt gebruik gemaakt van lasdoppen, niet toegestaan.		
Opmerkingen:	Gebruik een klemmenstrook of rijgklem om een verbinding tot stand te brengen of breng de verbinding buiten de verdeler in een lasdoos onder.

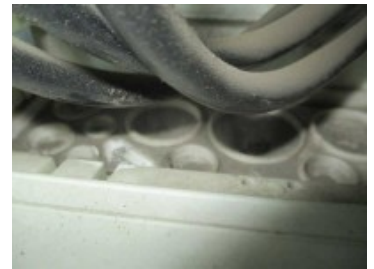
Item: 28	Beveil.:	Karakteristiek:	In =	Rschl	Ik =	Ri =
UI =	Uf =	Riso =	Re =	Uaan =	Iaf =	t =

In de praktijk:	De verdeler bevat vuil en/of stof en/of ongedierte, kans op interne sluiting en of brandrisico.		
Opmerkingen:	Verdeler uitzuigen in spanningsloze toestand, stof kan zorgen voor interne sluiting of stringen en potentieel brandgevaar.

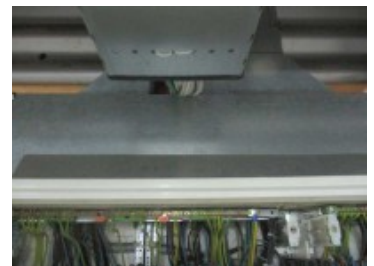
Item: 29	Beveil.:	Karakteristiek:	In = A	Rschl Ohm	Ik = A	Ri = Ohm
UI = V	Uf = V	Riso = Mohm	Re = 999 Ohm	Uaan = Volt	Iaf = mA	t = ms

In de praktijk:	Geen beschermings leiding geconstateerd, geen optimale bescherming, niet toegestaan.		
Opmerkingen:	Ladderbanen en kabelgoten horen duidelijk en fysiek te zijn geaard voor een optimale bescherming.

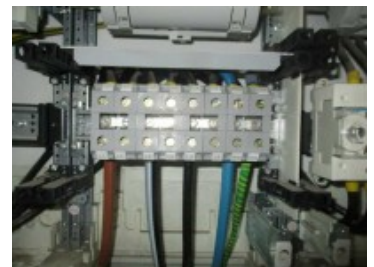
Component:	Voeding, 5 seconden regel toegepast	Urgentie	R
Op tekening:	Bouwjaar eerste aanleg 2002		
In de praktijk:	YMvKas 4x50 mm ² Stelsel TN voeding komt van compact trafo.		
Opmerkingen:	De meetwaarden vallen binnen de toleranties zoals gesteld in de norm, zie tabel vooraan in de rapportage.

Item: 31	Beveil.:	Karakteristiek: M	In = 125A	Rschl 0.24 Ohm	Ik = 958 A	Ri = 0.23 Ohm
UI = 229 V	Uf = 397 V	Riso = Mohm	Re = Ohm	Uaan = Volt	Iaf = mA	t = ms

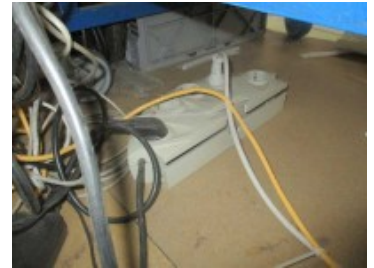
Item: 32	Beveil.:	Karakteristiek:	In =	Rschl	Ik =	Ri =
UI =	Uf =	Riso =	Re =	Uaan =	laf =	t =

In de praktijk:	Er worden wcd's door middel van contactdozen of snoeren verlengd, kans op overbelasting.		
Opmerkingen:	Kans op overbelasting is zeer groot. Geadviseerd wordt om de vaste installatie uit te breiden middels extra wandcontactdozen, om overbelasting te voorkomen. Verlengdozen en verlengkabels mogen alleen tijdelijk (maximaal 2 maanden) worden gebruikt.

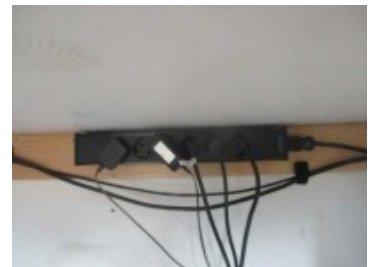
Item: 33	Beveil.:	Karakteristiek:	In =	Rschl	Ik =	Ri =
UI =	Uf =	Riso =	Re =	Uaan =	laf =	t =

In de praktijk:	Er worden wcd's door middel van contactdozen of snoeren verlengd, kans op overbelasting.		
Opmerkingen:	Kans op overbelasting is zeer groot. Geadviseerd wordt om de vaste installatie uit te breiden middels extra wandcontactdozen, om overbelasting te voorkomen. Verlengdozen en verlengkabels mogen alleen tijdelijk (maximaal 2 maanden) worden gebruikt.

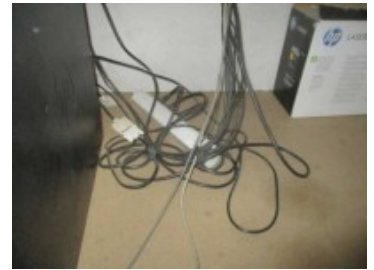
Item: 34	Beveil.:	Karakteristiek:	In =	Rschl	Ik =	Ri =
UI =	Uf =	Riso =	Re =	Uaan =	Iaf =	t =

In de praktijk:	Er worden wcd's door middel van contactdozen of snoeren verlengd, kans op overbelasting.		
Opmerkingen:	Kans op overbelasting is zeer groot. Geadviseerd wordt om de vaste installatie uit te breiden middels extra wandcontactdozen, om overbelasting te voorkomen. Verlengdozen en verlengkabels mogen alleen tijdelijk (maximaal 2 maanden) worden gebruikt.

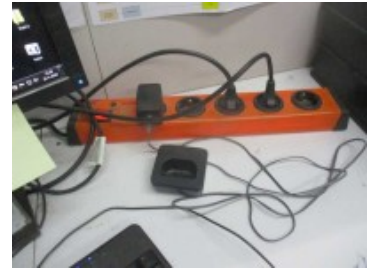
Item: 35	Beveil.:	Karakteristiek:	In =	Rschl	Ik =	Ri =
UI =	Uf =	Riso =	Re =	Uaan =	laf =	t =

In de praktijk:	Er worden wcd's door middel van contactdozen of snoeren verlengd, kans op overbelasting.		
Opmerkingen:	Kans op overbelasting is zeer groot. Geadviseerd wordt om de vaste installatie uit te breiden middels extra wandcontactdozen, om overbelasting te voorkomen. Verlengdozen en verlengkabels mogen alleen tijdelijk (maximaal 2 maanden) worden gebruikt.

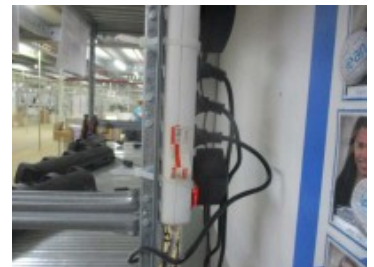
Item: 36	Beveil.:	Karakteristiek:	In =	Rschl	Ik =	Ri =
UI =	Uf =	Riso =	Re =	Uaan =	laf =	t =

In de praktijk:	Er worden wcd's door middel van contactdozen of snoeren verlengd, kans op overbelasting.		
Opmerkingen:	Kans op overbelasting is zeer groot. Geadviseerd wordt om de vaste installatie uit te breiden middels extra wandcontactdozen, om overbelasting te voorkomen. Verlengdozen en verlengkabels mogen alleen tijdelijk (maximaal 2 maanden) worden gebruikt.

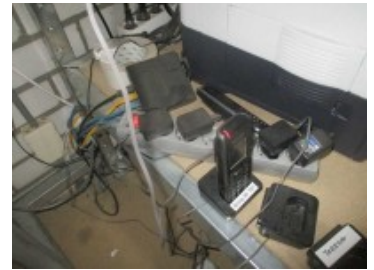
Item: 37	Beveil.:	Karakteristiek:	In =	Rschl	Ik =	Ri =
UI =	Uf =	Riso =	Re =	Uaan =	Iaf =	t =

In de praktijk:	Er worden wcd's door middel van contactdozen of snoeren verlengd, kans op overbelasting.		
Opmerkingen:	Kans op overbelasting is zeer groot. Geadviseerd wordt om de vaste installatie uit te breiden middels extra wandcontactdozen, om overbelasting te voorkomen. Verlengdozen en verlengkabels mogen alleen tijdelijk (maximaal 2 maanden) worden gebruikt.

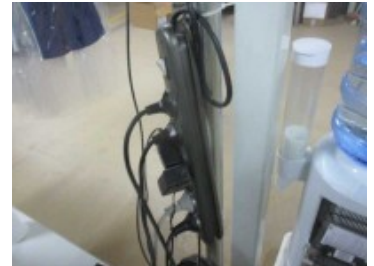
Item: 38	Beveil.:	Karakteristiek:	In =	Rschl	Ik =	Ri =
UI =	Uf =	Riso =	Re =	Uaan =	laf =	t =

In de praktijk:	Er worden wcd's door middel van contactdozen of snoeren verlengd, kans op overbelasting.		
Opmerkingen:	Kans op overbelasting is zeer groot. Geadviseerd wordt om de vaste installatie uit te breiden middels extra wandcontactdozen, om overbelasting te voorkomen. Verlengdozen en verlengkabels mogen alleen tijdelijk (maximaal 2 maanden) worden gebruikt.

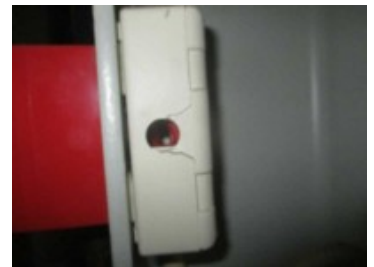
Item: 39	Beveil.:	Karakteristiek:	In =	Rschl	Ik =	Ri =
UI =	Uf =	Riso =	Re =	Uaan =	laf =	t =

In de praktijk:	Leidingdoorvoeringen niet afgedicht, kans op binnendringen van vuil en of ongedierte, brandrisico.		
Opmerkingen:	Leidingdoorvoeringen afdichten om binnendringen van vuil en of ongedierte zoveel mogelijk te voorkomen.

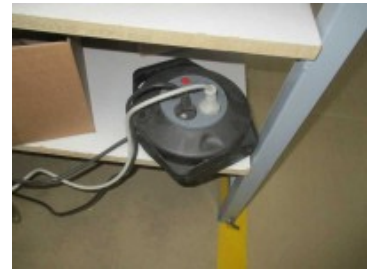
Item: 40	Beveil.:	Karakteristiek:	In =	Rschl	Ik =	Ri =
UI =	Uf =	Riso =	Re =	Uaan =	Iaf =	t =

In de praktijk:	Er worden wcd's door middel van contactdozen of snoeren verlengd, kans op overbelasting.		
Opmerkingen:	Kans op overbelasting is zeer groot. Geadviseerd wordt om de vaste installatie uit te breiden middels extra wandcontactdozen, om overbelasting te voorkomen. Verlengdozen en verlengkabels mogen alleen tijdelijk (maximaal 2 maanden) worden gebruikt.

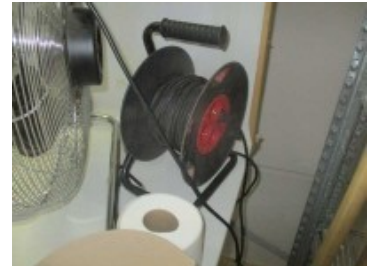
Item: 41	Beveil.:	Karakteristiek:	In =	Rschl	Ik =	Ri =
UI =	Uf =	Riso =	Re =	Uaan =	Iaf =	t =

In de praktijk:	Er worden wcd's door middel van contactdozen of snoeren verlengd, kans op overbelasting.		
Opmerkingen:	Kans op overbelasting is zeer groot. Geadviseerd wordt om de vaste installatie uit te breiden middels extra wandcontactdozen, om overbelasting te voorkomen. Verlengdozen en verlengkabels mogen alleen tijdelijk (maximaal 2 maanden) worden gebruikt.

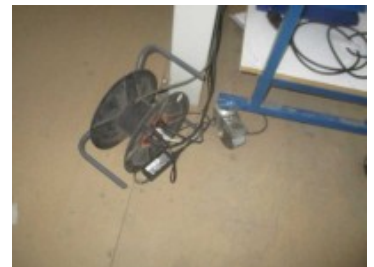
In de praktijk:	Er worden wcd's door middel van contactdozen of snoeren verlengd, kans op overbelasting.		
Opmerkingen:	Kans op overbelasting is zeer groot. Geadviseerd wordt om de vaste installatie uit te breiden middels extra wandcontactdozen, om overbelasting te voorkomen. Verlengdozen en verlengkabels mogen alleen tijdelijk (maximaal 2 maanden) worden gebruikt.

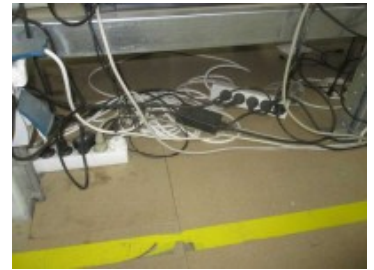
Component:	Verlengsnoeren / verdeeldozen	Urgentie	M
Op tekening:	Meetpunt 4096

In de praktijk:	Er worden wcd's door middel van contactdozen of snoeren verlengd, kans op overbelasting.		
Opmerkingen:	Kans op overbelasting is zeer groot. Geadviseerd wordt om de vaste installatie uit te breiden middels extra wandcontactdozen, om overbelasting te voorkomen. Verlengdozen en verlengkabels mogen alleen tijdelijk (maximaal 2 maanden) worden gebruikt.

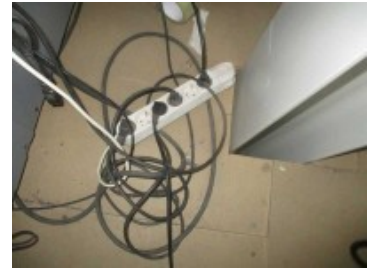
Component:	Verlengsnoeren / verdeeldozen	Urgentie	M
Op tekening:	Meetpunt 4097

In de praktijk:	Er worden wcd's door middel van contactdozen of snoeren verlengd, kans op overbelasting.		
Opmerkingen:	Kans op overbelasting is zeer groot. Geadviseerd wordt om de vaste installatie uit te breiden middels extra wandcontactdozen, om overbelasting te voorkomen. Verlengdozen en verlengkabels mogen alleen tijdelijk (maximaal 2 maanden) worden gebruikt.

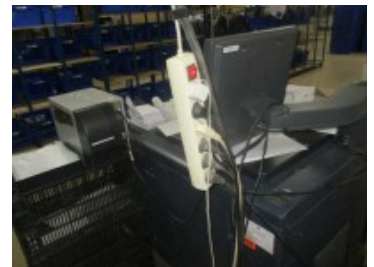
Component:	Verlengsnoeren / verdeeldozen	Urgentie	M
Op tekening:	Meetpunt 4098

In de praktijk:	Er worden wcd's door middel van contactdozen of snoeren verlengd, kans op overbelasting.		
Opmerkingen:	Kans op overbelasting is zeer groot. Geadviseerd wordt om de vaste installatie uit te breiden middels extra wandcontactdozen, om overbelasting te voorkomen. Verlengdozen en verlengkabels mogen alleen tijdelijk (maximaal 2 maanden) worden gebruikt.

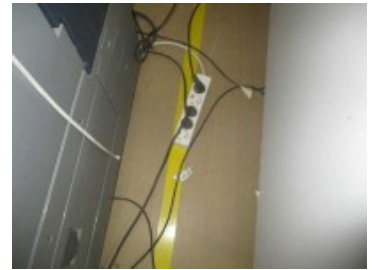
Component:	Verlengsnoeren / verdeeldozen	Urgentie	M
Op tekening:	Meetpunt 4099

In de praktijk:	Er worden wcd's door middel van contactdozen of snoeren verlengd, kans op overbelasting.		
Opmerkingen:	Kans op overbelasting is zeer groot. Geadviseerd wordt om de vaste installatie uit te breiden middels extra wandcontactdozen, om overbelasting te voorkomen. Verlengdozen en verlengkabels mogen alleen tijdelijk (maximaal 2 maanden) worden gebruikt.

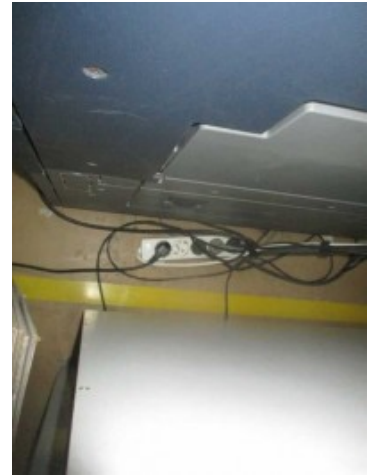
Component:	Verlengsnoeren / verdeelkasten	Urgentie	M
Op tekening:	Meetpunt 4100		
In de praktijk:	Er worden wcd's door middel van contactdozen of snoeren verlengd, kans op overbelasting.		
Opmerkingen:	Kans op overbelasting is zeer groot. Geadviseerd wordt om de vaste installatie uit te breiden middels extra wandcontactdozen, om overbelasting te voorkomen. Verlengdozen en verlengkabels mogen alleen tijdelijk (maximaal 2 maanden) worden gebruikt.

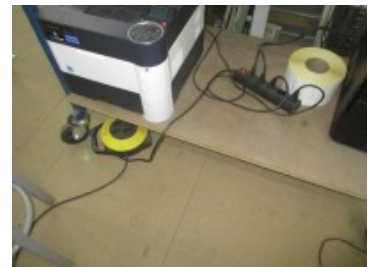
Component:	Verlengsnoeren / verdeelkasten	Urgentie	M
Op tekening:	Meetpunt 4101		
In de praktijk:	Er worden wcd's door middel van contactdozen of snoeren verlengd, kans op overbelasting.		
Opmerkingen:	Kans op overbelasting is zeer groot. Geadviseerd wordt om de vaste installatie uit te breiden middels extra wandcontactdozen, om overbelasting te voorkomen. Verlengdozen en verlengkabels mogen alleen tijdelijk (maximaal 2 maanden) worden gebruikt.

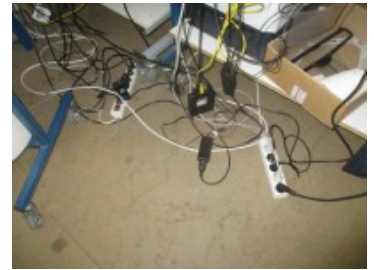
Component:	Verlengsnoeren / verdeeldozen	Urgentie	M
Op tekening:	Meetpunt 4102

In de praktijk:	Er worden wcd's door middel van contactdozen of snoeren verlengd, kans op overbelasting.		
Opmerkingen:	Kans op overbelasting is zeer groot. Geadviseerd wordt om de vaste installatie uit te breiden middels extra wandcontactdozen, om overbelasting te voorkomen. Verlengdozen en verlengkabels mogen alleen tijdelijk (maximaal 2 maanden) worden gebruikt.

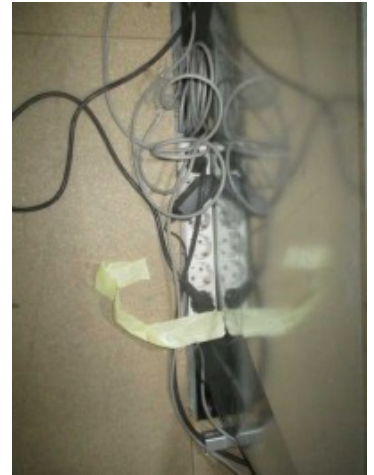
Component:	Verlengsnoeren / verdeeldozen	Urgentie	M
Op tekening:	Meetpunt 4103

In de praktijk:	Er worden wcd's door middel van contactdozen of snoeren verlengd, kans op overbelasting.		
Opmerkingen:	Kans op overbelasting is zeer groot. Geadviseerd wordt om de vaste installatie uit te breiden middels extra wandcontactdozen, om overbelasting te voorkomen. Verlengdozen en verlengkabels mogen alleen tijdelijk (maximaal 2 maanden) worden gebruikt.

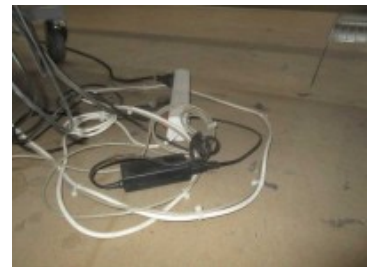
Component:	Verlengsnoeren / verdeeldozen	Urgentie	M
Op tekening:	Meetpunt 4086

In de praktijk:	Er worden wcd's door middel van contactdozen of snoeren verlengd, kans op overbelasting.		
Opmerkingen:	Kans op overbelasting is zeer groot. Geadviseerd wordt om de vaste installatie uit te breiden middels extra wandcontactdozen, om overbelasting te voorkomen. Verlengdozen en verlengkabels mogen alleen tijdelijk (maximaal 2 maanden) worden gebruikt.

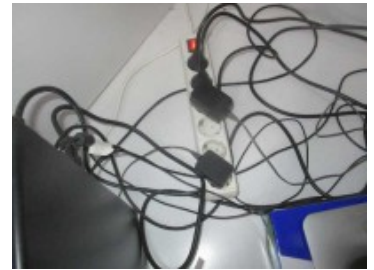
Component:	Verlengsnoeren / verdeeldozen	Urgentie	M
Op tekening:	Meetpunt 4084

In de praktijk:	Er worden wcd's door middel van contactdozen of snoeren verlengd, kans op overbelasting.		
Opmerkingen:	Kans op overbelasting is zeer groot. Geadviseerd wordt om de vaste installatie uit te breiden middels extra wandcontactdozen, om overbelasting te voorkomen. Verlengdozen en verlengkabels mogen alleen tijdelijk (maximaal 2 maanden) worden gebruikt.

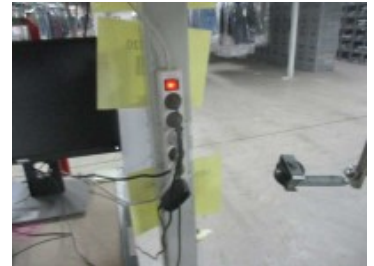
Component:	Verlengsnoeren / verdeeldozen	Urgentie	M
Op tekening:	Meetpunt 4062

In de praktijk:	Er worden wcd's door middel van contactdozen of snoeren verlengd, kans op overbelasting.		
Opmerkingen:	Kans op overbelasting is zeer groot. Geadviseerd wordt om de vaste installatie uit te breiden middels extra wandcontactdozen, om overbelasting te voorkomen. Verlengdozen en verlengkabels mogen alleen tijdelijk (maximaal 2 maanden) worden gebruikt.

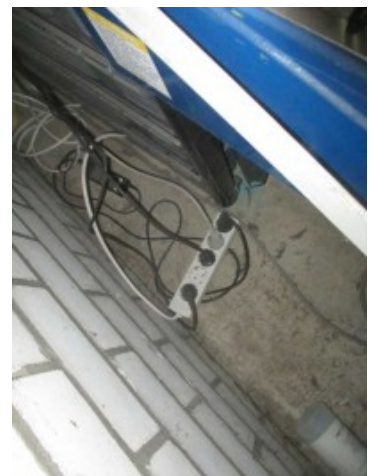
Component:	Verlengsnoeren / verdeeldozen	Urgentie	M
Op tekening:	Meetpunt 4056

In de praktijk:	Er worden wcd's door middel van contactdozen of snoeren verlengd, kans op overbelasting.		
Opmerkingen:	Kans op overbelasting is zeer groot. Geadviseerd wordt om de vaste installatie uit te breiden middels extra wandcontactdozen, om overbelasting te voorkomen. Verlengdozen en verlengkabels mogen alleen tijdelijk (maximaal 2 maanden) worden gebruikt.

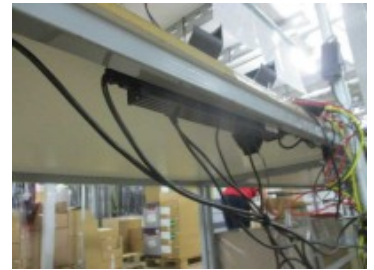
Component:	Verlengsnoeren / verdeeldozen	Urgentie	M
Op tekening:	Meetpunt 4082

In de praktijk:	Er worden wcd's door middel van contactdozen of snoeren verlengd, kans op overbelasting.		
Opmerkingen:	Kans op overbelasting is zeer groot. Geadviseerd wordt om de vaste installatie uit te breiden middels extra wandcontactdozen, om overbelasting te voorkomen. Verlengdozen en verlengkabels mogen alleen tijdelijk (maximaal 2 maanden) worden gebruikt.

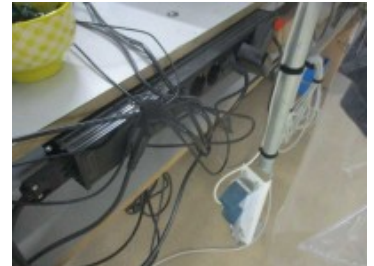
Component:	Verlengsnoeren / verdeelkasten	Urgentie	M
Op tekening:	Meetpunt 4081

In de praktijk:	Er worden wcd's door middel van contactdozen of snoeren verlengd, kans op overbelasting.		
Opmerkingen:	Kans op overbelasting is zeer groot. Geadviseerd wordt om de vaste installatie uit te breiden middels extra wandcontactdozen, om overbelasting te voorkomen. Verlengdozen en verlengkabels mogen alleen tijdelijk (maximaal 2 maanden) worden gebruikt.

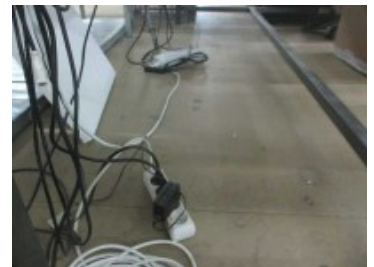
Component:	Verlengsnoeren / verdeelkasten	Urgentie	M
Op tekening:	Meetpunt 4080

In de praktijk:	Er worden wcd's door middel van contactdozen of snoeren verlengd, kans op overbelasting.		
Opmerkingen:	Kans op overbelasting is zeer groot. Geadviseerd wordt om de vaste installatie uit te breiden middels extra wandcontactdozen, om overbelasting te voorkomen. Verlengdozen en verlengkabels mogen alleen tijdelijk (maximaal 2 maanden) worden gebruikt.

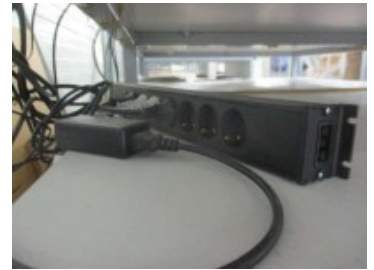
Component:	Verlengsnoeren / verdeeldozen	Urgentie	M
Op tekening:	Meetpunt 4079

In de praktijk:	Er worden wcd's door middel van contactdozen of snoeren verlengd, kans op overbelasting.		
Opmerkingen:	Kans op overbelasting is zeer groot. Geadviseerd wordt om de vaste installatie uit te breiden middels extra wandcontactdozen, om overbelasting te voorkomen. Verlengdozen en verlengkabels mogen alleen tijdelijk (maximaal 2 maanden) worden gebruikt.

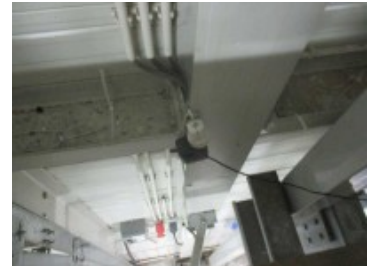
Component:	Verlengsnoeren / verdeelkasten	Urgentie	M
Op tekening:	Meetpunt 4078

In de praktijk:	Er worden wcd's door middel van contactdozen of snoeren verlengd, kans op overbelasting.		
Opmerkingen:	Kans op overbelasting is zeer groot. Geadviseerd wordt om de vaste installatie uit te breiden middels extra wandcontactdozen, om overbelasting te voorkomen. Verlengdozen en verlengkabels mogen alleen tijdelijk (maximaal 2 maanden) worden gebruikt.

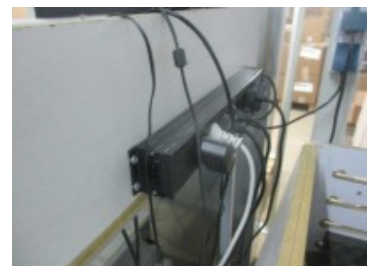
Component:	Verlengsnoeren / verdeelkasten	Urgentie	M
Op tekening:	Meetpunt 4077

In de praktijk:	Er worden wcd's door middel van contactdozen of snoeren verlengd, kans op overbelasting.		
Opmerkingen:	Kans op overbelasting is zeer groot. Geadviseerd wordt om de vaste installatie uit te breiden middels extra wandcontactdozen, om overbelasting te voorkomen. Verlengdozen en verlengkabels mogen alleen tijdelijk (maximaal 2 maanden) worden gebruikt.

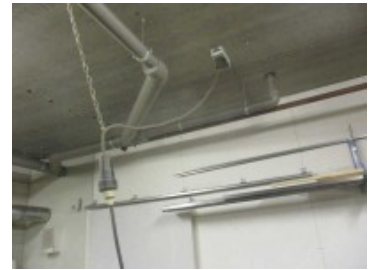
Component:	Verlengsnoeren / verdeeldozen	Urgentie	M
Op tekening:	Meetpunt 4063

In de praktijk:	Er worden wcd's door middel van contactdozen of snoeren verlengd, kans op overbelasting.		
Opmerkingen:	Kans op overbelasting is zeer groot. Geadviseerd wordt om de vaste installatie uit te breiden middels extra wandcontactdozen, om overbelasting te voorkomen. Verlengdozen en verlengkabels mogen alleen tijdelijk (maximaal 2 maanden) worden gebruikt.

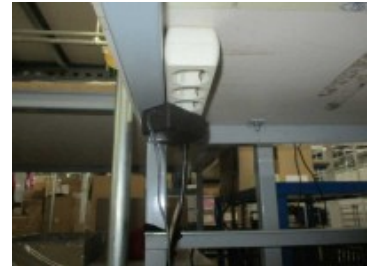
Component:	Verlengsnoeren / verdeelkasten	Urgentie	M
Op tekening:	Meetpunt 4083

In de praktijk:	Er worden wcd's door middel van contactdozen of snoeren verlengd, kans op overbelasting.		
Opmerkingen:	Kans op overbelasting is zeer groot. Geadviseerd wordt om de vaste installatie uit te breiden middels extra wandcontactdozen, om overbelasting te voorkomen. Verlengdozen en verlengkabels mogen alleen tijdelijk (maximaal 2 maanden) worden gebruikt.

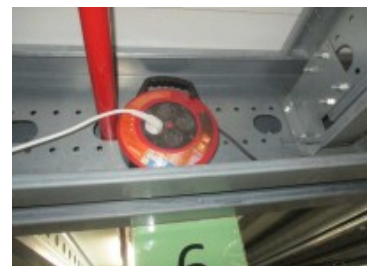
Component:	Verlengsnoeren / verdeelkasten	Urgentie	M
Op tekening:	Meetpunt 4060

In de praktijk:	Er worden wcd's door middel van contactdozen of snoeren verlengd, kans op overbelasting.		
Opmerkingen:	Kans op overbelasting is zeer groot. Geadviseerd wordt om de vaste installatie uit te breiden middels extra wandcontactdozen, om overbelasting te voorkomen. Verlengdozen en verlengkabels mogen alleen tijdelijk (maximaal 2 maanden) worden gebruikt.

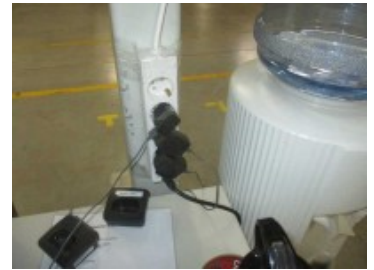
Component:	Verlengsnoeren / verdeeldozen	Urgentie	M
Op tekening:	Meetpunt 4059

In de praktijk:	Er worden wcd's door middel van contactdozen of snoeren verlengd, kans op overbelasting.		
Opmerkingen:	Kans op overbelasting is zeer groot. Geadviseerd wordt om de vaste installatie uit te breiden middels extra wandcontactdozen, om overbelasting te voorkomen. Verlengdozen en verlengkabels mogen alleen tijdelijk (maximaal 2 maanden) worden gebruikt.

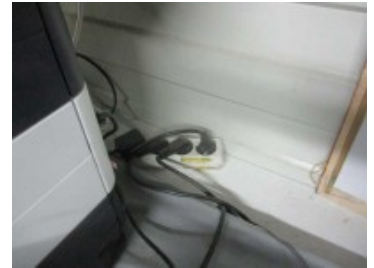
Component:	Verlengsnoeren / verdeelkasten	Urgentie	M
Op tekening:	Meetpunt 4058

In de praktijk:	Er worden wcd's door middel van contactdozen of snoeren verlengd, kans op overbelasting.		
Opmerkingen:	Kans op overbelasting is zeer groot. Geadviseerd wordt om de vaste installatie uit te breiden middels extra wandcontactdozen, om overbelasting te voorkomen. Verlengdozen en verlengkabels mogen alleen tijdelijk (maximaal 2 maanden) worden gebruikt.

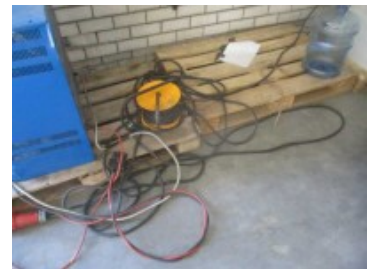
Component:	Verlengsnoeren / verdeelkasten	Urgentie	M
Op tekening:	Meetpunt 4057

In de praktijk:	Er worden wcd's door middel van contactdozen of snoeren verlengd, kans op overbelasting.		
Opmerkingen:	Kans op overbelasting is zeer groot. Geadviseerd wordt om de vaste installatie uit te breiden middels extra wandcontactdozen, om overbelasting te voorkomen. Verlengdozen en verlengkabels mogen alleen tijdelijk (maximaal 2 maanden) worden gebruikt.

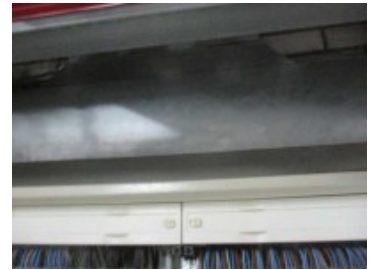
Item: 67	Beveil.:	Karakteristiek:	In = A	Rschl Ohm	Ik = A	Ri = Ohm
U _I = V	U _f = V	Riso = Mohm	Re = 0 Ohm	Uaan = Volt	Iaf = mA	t = ms

In de praktijk:	Geen beschermings leiding geconstateerd, geen optimale bescherming, niet toegestaan.		
Opmerkingen:	Ladderbanen en kabelgoten horen duidelijk en fysiek te zijn geaard voor een optimale bescherming.

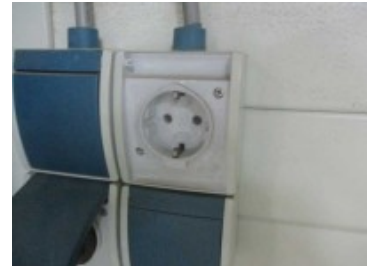
Item: 68	Beveil.:	Karakteristiek:	In =	Rschl	Ik =	Ri =
UI =	Uf =	Riso =	Re =	Uaan =	Iaf =	t =

Component:	Wcd klepje	Urgentie	L
Op tekening:	Meetpunt 4061		
In de praktijk:	Klepje wcd is los of verwijderd, kans op binnendringen vocht/vuil/ongedierte. Kans op brandrisico en/of sluiting.		
Opmerkingen:	Om kans op interne sluiting en of brandrisico te voorkomen adviseren wij om het klepje terug te plaatsen en of de wcd te vervangen.

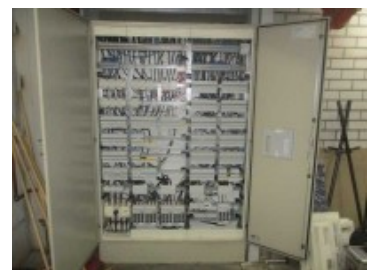
Item: 70	Beveil.:	Karakteristiek:	In =	Rschl	Ik =	Ri =
UI =	Uf =	Riso =	Re =	Uaan =	Iaf =	t =

Component:	Aardlekbeveiliging groepen F20, F28, F29, F51.	Urgentie	L
Op tekening:	2 polig 0,03A		
In de praktijk:	Aardlekbeveiliging niet gemeten na overleg met contactpersoon, geen optimale bescherming.		
Opmerkingen:	De aardlekbeveiliging in een later stadium nog controleren op juiste werking voor een veilige bedrijfsvoering en optimale bescherming.

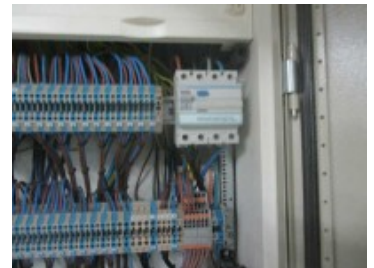
Item: 71	Beveil.:	Karakteristiek:	In =	Rschl	Ik =	Ri =
UI =	Uf =	Riso =	Re =	Uaan =	Iaf =	t =

Component:	Aardlekbeveiliging groep 34	Urgentie	L
Op tekening:	4 polig 0,03A		
In de praktijk:	Aardlekbeveiliging niet gemeten na overleg met contactpersoon, geen optimale bescherming.		
Opmerkingen:	De aardlekbeveiliging in een later stadium nog controleren op juiste werking voor een veilige bedrijfsvoering en optimale bescherming.

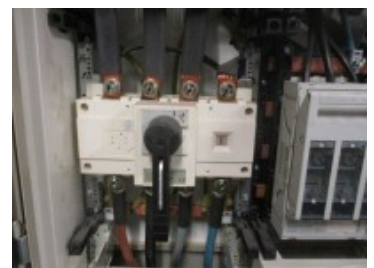
Item: 72	Beveil.:	Karakteristiek: M	In = 250A	Rschl 0.12 Ohm	Ik = 1917 A	Ri = 0.18 Ohm
UI = 230 V	Uf = 399 V	Riso = Mohm	Re = Ohm	Uaan = Volt	Iaf = mA	t = ms

Component:	Voeding, 5 seconden regel toegepast	Urgentie	R
Op tekening:	Bouwjaar eerste aanleg 2006		
In de praktijk:	YMvKas 4x95 mm ² Stelsel TN voeding komt van compact trafo.		
Opmerkingen:	De meetwaarden vallen binnen de toleranties zoals gesteld in de norm, zie tabel vooraan in de rapportage.

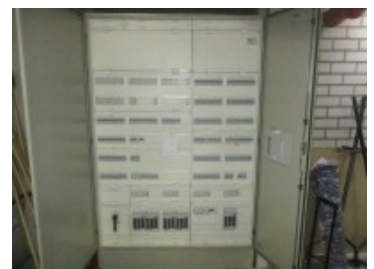
Item: 73	Beveil.:	Karakteristiek:	In =	Rschl	Ik =	Ri =
UI =	Uf =	Riso =	Re =	Uaan =	Iaf =	t =

Component:	Verdeler	Urgentie	R
Op tekening:			
In de praktijk:	Overzicht foto.		
Opmerkingen:	Ter informatie.

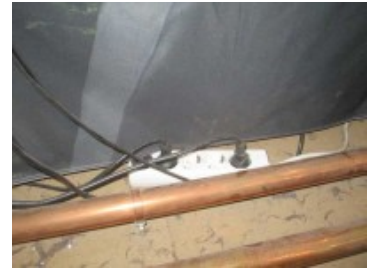
Item: 74	Beveil.:	Karakteristiek:	In =	Rschl	Ik =	Ri =
UI =	Uf =	Riso =	Re =	Uaan =	Iaf =	t =

Component:	Verlengsnoeren / verdeelkasten	Urgentie	M
Op tekening:	Meetpunt 4118

In de praktijk:	Er worden wcd's door middel van contactdozen of snoeren verlengd, kans op overbelasting.		
Opmerkingen:	Kans op overbelasting is zeer groot. Geadviseerd wordt om de vaste installatie uit te breiden middels extra wandcontactdozen, om overbelasting te voorkomen. Verlengdozen en verlengkabels mogen alleen tijdelijk (maximaal 2 maanden) worden gebruikt.

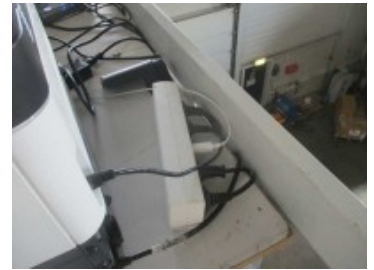
Item: 76	Beveil.:	Karakteristiek:	In =	Rschl	Ik =	Ri =
UI =	Uf =	Riso =	Re =	Uaan =	Iaf =	t =

Component:	Verlengsnoeren / verdeeldozen	Urgentie	M
Op tekening:	Meetpunt 4116

In de praktijk:	Er worden wcd's door middel van contactdozen of snoeren verlengd, kans op overbelasting.		
Opmerkingen:	Kans op overbelasting is zeer groot. Geadviseerd wordt om de vaste installatie uit te breiden middels extra wandcontactdozen, om overbelasting te voorkomen. Verlengdozen en verlengkabels mogen alleen tijdelijk (maximaal 2 maanden) worden gebruikt.

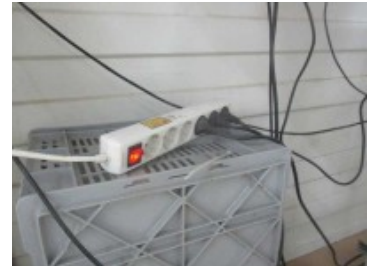
Item: 77	Beveil.:	Karakteristiek:	In =	Rschl	Ik =	Ri =
UI =	Uf =	Riso =	Re =	Uaan =	Iaf =	t =

Component:	Verlengsnoeren / verdeelkasten	Urgentie	M
Op tekening:	Meetpunt 4115

In de praktijk:	Er worden wcd's door middel van contactdozen of snoeren verlengd, kans op overbelasting.		
Opmerkingen:	Kans op overbelasting is zeer groot. Geadviseerd wordt om de vaste installatie uit te breiden middels extra wandcontactdozen, om overbelasting te voorkomen. Verlengdozen en verlengkabels mogen alleen tijdelijk (maximaal 2 maanden) worden gebruikt.

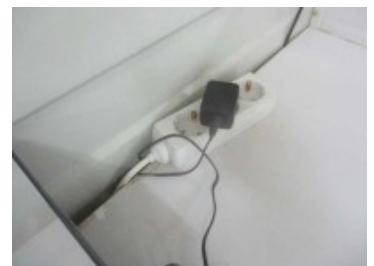
Item: 78	Beveil.:	Karakteristiek:	In =	Rschl	Ik =	Ri =
UI =	Uf =	Riso =	Re =	Uaan =	Iaf =	t =

Component:	Verlengsnoeren / verdeelkasten	Urgentie	M
Op tekening:	Meetpunt 4114

In de praktijk:	Er worden wcd's door middel van contactdozen of snoeren verlengd, kans op overbelasting.		
Opmerkingen:	Kans op overbelasting is zeer groot. Geadviseerd wordt om de vaste installatie uit te breiden middels extra wandcontactdozen, om overbelasting te voorkomen. Verlengdozen en verlengkabels mogen alleen tijdelijk (maximaal 2 maanden) worden gebruikt.

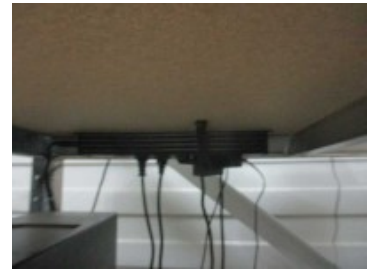
Item: 79	Beveil.:	Karakteristiek:	In =	Rschl	Ik =	Ri =
UI =	Uf =	Riso =	Re =	Uaan =	Iaf =	t =

Component:	Verlengsnoeren / verdeeldozen	Urgentie	M
Op tekening:	Meetpunt 4113

In de praktijk:	Er worden wcd's door middel van contactdozen of snoeren verlengd, kans op overbelasting.		
Opmerkingen:	Kans op overbelasting is zeer groot. Geadviseerd wordt om de vaste installatie uit te breiden middels extra wandcontactdozen, om overbelasting te voorkomen. Verlengdozen en verlengkabels mogen alleen tijdelijk (maximaal 2 maanden) worden gebruikt.

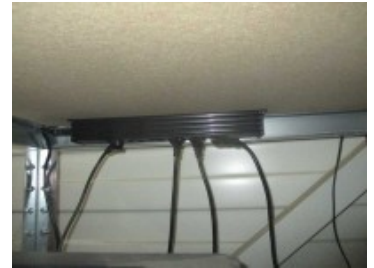
Item: 80	Beveil.:	Karakteristiek:	In =	Rschl	Ik =	Ri =
UI =	Uf =	Riso =	Re =	Uaan =	Iaf =	t =

Component:	Verlengsnoeren / verdeelkasten	Urgentie	M
Op tekening:	Meetpunt 4112

In de praktijk:	Er worden wcd's door middel van contactdozen of snoeren verlengd, kans op overbelasting.		
Opmerkingen:	Kans op overbelasting is zeer groot. Geadviseerd wordt om de vaste installatie uit te breiden middels extra wandcontactdozen, om overbelasting te voorkomen. Verlengdozen en verlengkabels mogen alleen tijdelijk (maximaal 2 maanden) worden gebruikt.

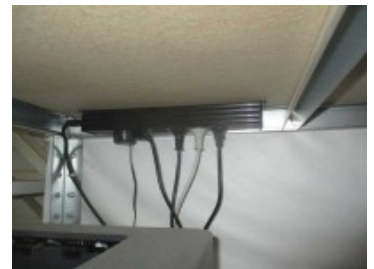
Item: 81	Beveil.:	Karakteristiek:	In =	Rschl	Ik =	Ri =
UI =	Uf =	Riso =	Re =	Uaan =	Iaf =	t =

Component:	Verlengsnoeren / verdeelkasten	Urgentie	M
Op tekening:	Meetpunt 4111

In de praktijk:	Er worden wcd's door middel van contactdozen of snoeren verlengd, kans op overbelasting.		
Opmerkingen:	Kans op overbelasting is zeer groot. Geadviseerd wordt om de vaste installatie uit te breiden middels extra wandcontactdozen, om overbelasting te voorkomen. Verlengdozen en verlengkabels mogen alleen tijdelijk (maximaal 2 maanden) worden gebruikt.

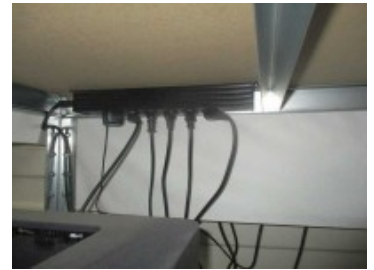
Item: 82	Beveil.:	Karakteristiek:	In =	Rschl	Ik =	Ri =
UI =	Uf =	Riso =	Re =	Uaan =	Iaf =	t =

Component:	Verlengsnoeren / verdeeldozen	Urgentie	M
Op tekening:	Meetpunt 4110

In de praktijk:	Er worden wcd's door middel van contactdozen of snoeren verlengd, kans op overbelasting.		
Opmerkingen:	Kans op overbelasting is zeer groot. Geadviseerd wordt om de vaste installatie uit te breiden middels extra wandcontactdozen, om overbelasting te voorkomen. Verlengdozen en verlengkabels mogen alleen tijdelijk (maximaal 2 maanden) worden gebruikt.

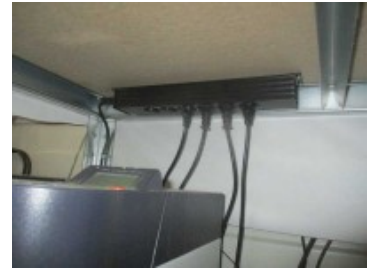
Item: 83	Beveil.:	Karakteristiek:	In =	Rschl	Ik =	Ri =
UI =	Uf =	Riso =	Re =	Uaan =	laf =	t =

Component:	Verlengsnoeren / verdeelkasten	Urgentie	M
Op tekening:	Meetpunt 4108

In de praktijk:	Er worden wcd's door middel van contactdozen of snoeren verlengd, kans op overbelasting.		
Opmerkingen:	Kans op overbelasting is zeer groot. Geadviseerd wordt om de vaste installatie uit te breiden middels extra wandcontactdozen, om overbelasting te voorkomen. Verlengdozen en verlengkabels mogen alleen tijdelijk (maximaal 2 maanden) worden gebruikt.

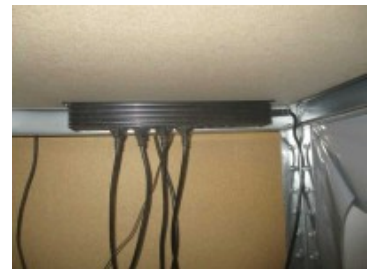
Item: 84	Beveil.:	Karakteristiek:	In =	Rschl	Ik =	Ri =
UI =	Uf =	Riso =	Re =	Uaan =	laf =	t =

Component:	Verlengsnoeren / verdeelkasten	Urgentie	M
Op tekening:	Meetpunt 4107

In de praktijk:	Er worden wcd's door middel van contactdozen of snoeren verlengd, kans op overbelasting.		
Opmerkingen:	Kans op overbelasting is zeer groot. Geadviseerd wordt om de vaste installatie uit te breiden middels extra wandcontactdozen, om overbelasting te voorkomen. Verlengdozen en verlengkabels mogen alleen tijdelijk (maximaal 2 maanden) worden gebruikt.

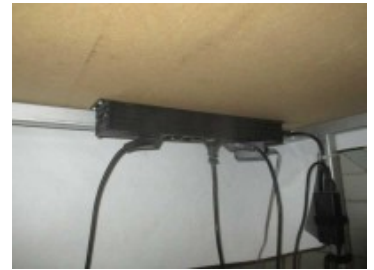
Item: 85	Beveil.:	Karakteristiek:	In =	Rschl	Ik =	Ri =
UI =	Uf =	Riso =	Re =	Uaan =	Iaf =	t =

Component:	Verlengsnoeren / verdeeldozen	Urgentie	M
Op tekening:	Meetpunt 4106

In de praktijk:	Er worden wcd's door middel van contactdozen of snoeren verlengd, kans op overbelasting.		
Opmerkingen:	Kans op overbelasting is zeer groot. Geadviseerd wordt om de vaste installatie uit te breiden middels extra wandcontactdozen, om overbelasting te voorkomen. Verlengdozen en verlengkabels mogen alleen tijdelijk (maximaal 2 maanden) worden gebruikt.

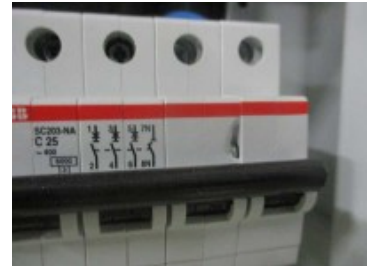
Item: 86	Beveil.:	Karakteristiek:	In =	Rschl	Ik =	Ri =
UI =	Uf =	Riso =	Re =	Uaan =	Iaf =	t =

Component:	Automaat K13	Urgentie	M
Op tekening:	In verdeler		
In de praktijk:			
Opmerkingen:	Behuizing van automaat is defect, waardoor er spanningsvoerende delen bloot liggen.

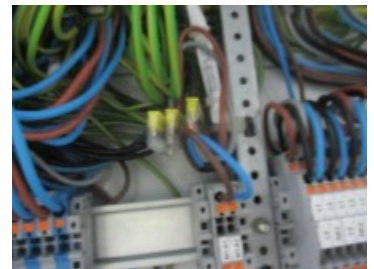
Item: 87	Beveil.:	Karakteristiek:	In =	Rschl	Ik =	Ri =
UI =	Uf =	Riso =	Re =	Uaan =	Iaf =	t =

Component:	Lasdop	Urgentie	M
Op tekening:	In verdeler		
In de praktijk:	In de verdeler wordt gebruik gemaakt van lasdoppen, niet toegestaan.		
Opmerkingen:	Gebruik een klemmenstrook of rijgklem om een verbinding tot stand te brengen of breng de verbinding buiten de verdeler in een lasdoos onder.

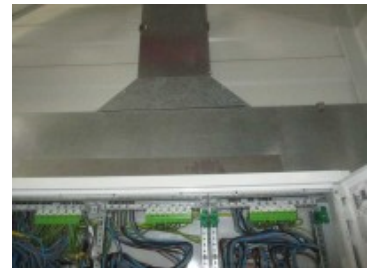
Item: 89	Beveil.:	Karakteristiek:	In = A	Rschl Ohm	Ik = A	Ri = Ohm
UI = V	Uf = V	Riso = Mohm	Re = 0 Ohm	Uaan = Volt	Iaf = mA	t = ms

Component:	Ladderbaan/kabelgoot	Urgentie	L
Op tekening:	Meetpunt 4042		
In de praktijk:	Geen beschermings leiding geconstateerd, geen optimale bescherming, niet toegestaan.		
Opmerkingen:	Ladderbanen en kabelgoten horen duidelijk en fysiek te zijn geaard voor een optimale bescherming.

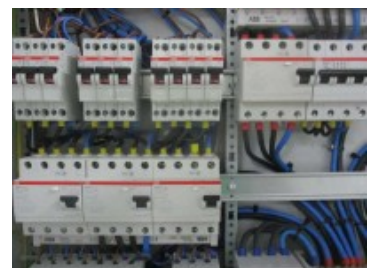
Item: 90	Beveil.:	Karakteristiek:	In =	Rschl	Ik =	Ri =
UI =	Uf =	Riso =	Re =	Uaan =	Iaf =	t =

Component:	Aardlekbeveiliging groepen ALS 1 t/m 4	Urgentie	L
Op tekening:	4 polig 0,03A		
In de praktijk:	Aardlekbeveiliging niet gemeten na overleg met contactpersoon, geen optimale bescherming.		
Opmerkingen:	De aardlekbeveiliging in een later stadium nog controleren op juiste werking voor een veilige bedrijfsvoering en optimale bescherming.

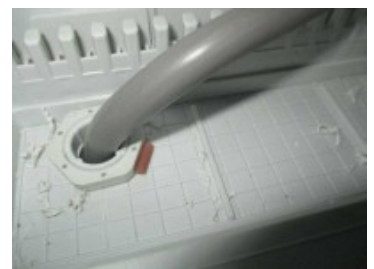
Item: 91	Beveil.:	Karakteristiek:	In =	Rschl	Ik =	Ri =
UI =	Uf =	Riso =	Re =	Uaan =	Iaf =	t =

Component:	Verdeler stof vuil	Urgentie	L
Op tekening:	Stof/vuil		
In de praktijk:	De verdeler bevat vuil en/of stof en/of ongedierte, kans op interne sluiting en of brandrisico.		
Opmerkingen:	Verdeler uitzuigen in spanningsloze toestand, stof kan zorgen voor interne sluiting of stringen en potentieel brandgevaar.

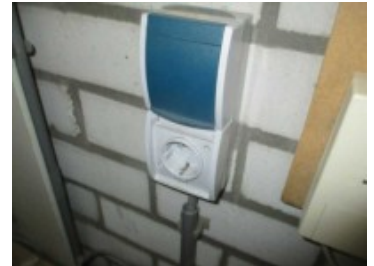
Item: 92	Beveil.:	Karakteristiek:	In =	Rschl	Ik =	Ri =
UI =	Uf =	Riso =	Re =	Uaan =	Iaf =	t =

In de praktijk:	Klepje wcd is los of verwijderd, kans op binnendringen vocht/vuil/ongedierte. Kans op brandrisico en/of sluiting.		
Opmerkingen:	Om kans op interne sluiting en of brandrisico te voorkomen adviseren wij om het klepje terug te plaatsen en of de wcd te vervangen.

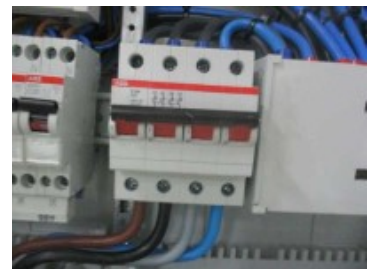
Item: 93	Beveil.:	Karakteristiek:	In = A	Rschl 0.32 Ohm	Ik = 719 A	Ri = 0.3 Ohm
UI = 234 V	Uf = 397 V	Riso = Mohm	Re = Ohm	Uaan = Volt	Iaf = mA	t = ms

In de praktijk:	YMvK 5x25 mm ² Stelsel TN voeding komt van K4.		
Opmerkingen:	De meetwaarden vallen binnen de toleranties zoals gesteld in de norm, zie tabel vooraan in de rapportage.

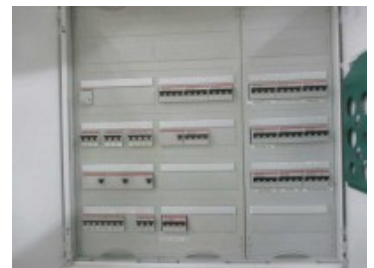
Item: 94	Beveil.:	Karakteristiek:	In =	Rschl	Ik =	Ri =
UI =	Uf =	Riso =	Re =	Uaan =	Iaf =	t =

Component:	Verdeler	Urgentie	R
Op tekening:

In de praktijk:	Overzicht foto.		
Opmerkingen:	Ter informatie.

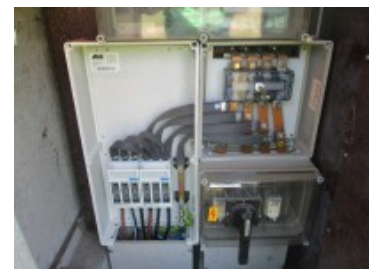
Item: 96	Beveil.:	Karakteristiek:	In =	Rschl	Ik =	Ri =
UI =	Uf =	Riso =	Re =	Uaan =	Iaf =	t =

In de praktijk:	Overzicht foto.		
Opmerkingen:	Ter informatie.

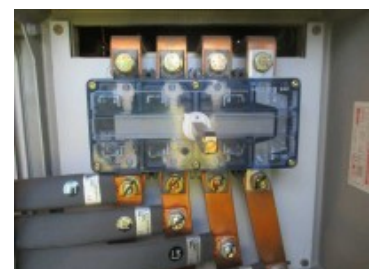
Item: 97	Beveil.:	Karakteristiek:	In = A	Rschl 0.13 Ohm	Ik = 1769 A	Ri = 0.11 Ohm
UI = 235 V	Uf = 407 V	Riso = Mohm	Re = Ohm	Uaan = Volt	Iaf = mA	t = ms

In de praktijk:	YMvK 5x95 mm ² Stelsel TN voeding komt van leverancier.		
Opmerkingen:	De meetwaarden vallen binnen de toleranties zoals gesteld in de norm, zie tabel vooraan in de rapportage.
